| | | <b>PROTOKÓŁ OKRESOWEJ KONTROLI - PIĘCIOLETNIEJ</b> | | Nr protokołu: M02 / 2021 | |
| z przeglądu rozszerzonego obiektu mostowego | | | | Posada; dnia: 28.10.2021 | |
| 2 | Numer drogi: | 1902E | 6 | Najbliższa miejscowość: | Słok |
| 3 | Kilometraż: | 4+648 | 7 | Rodzaj i nazwa przeszkody: | rzeka Widawka |

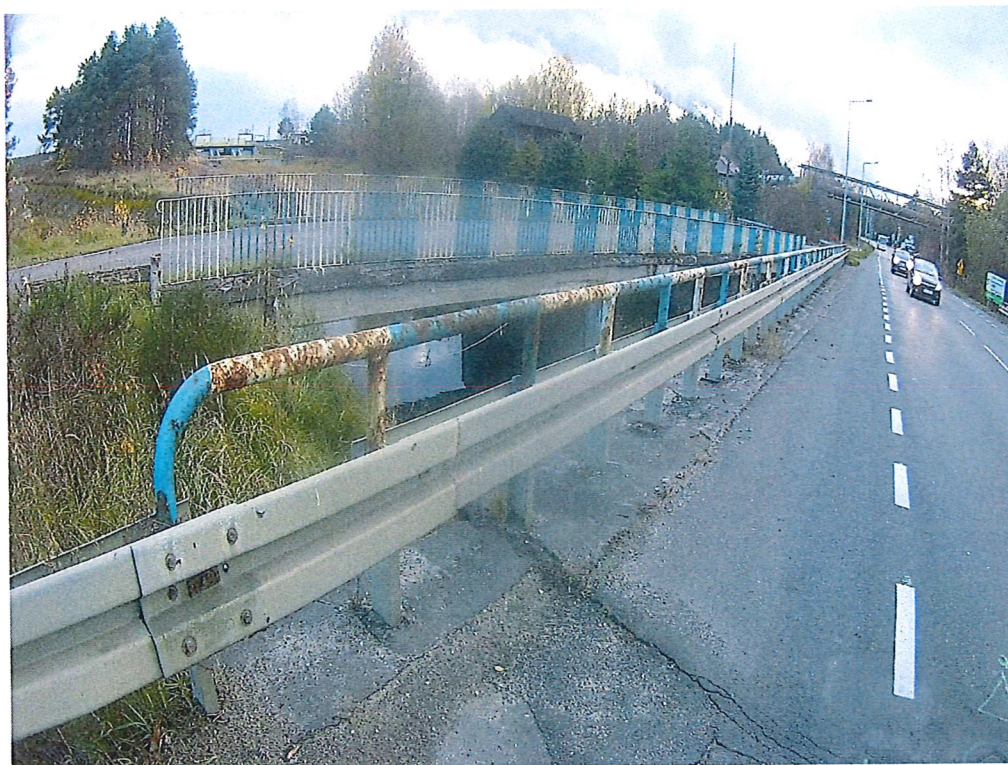
Fot. 2. Widok na barieroporęcz

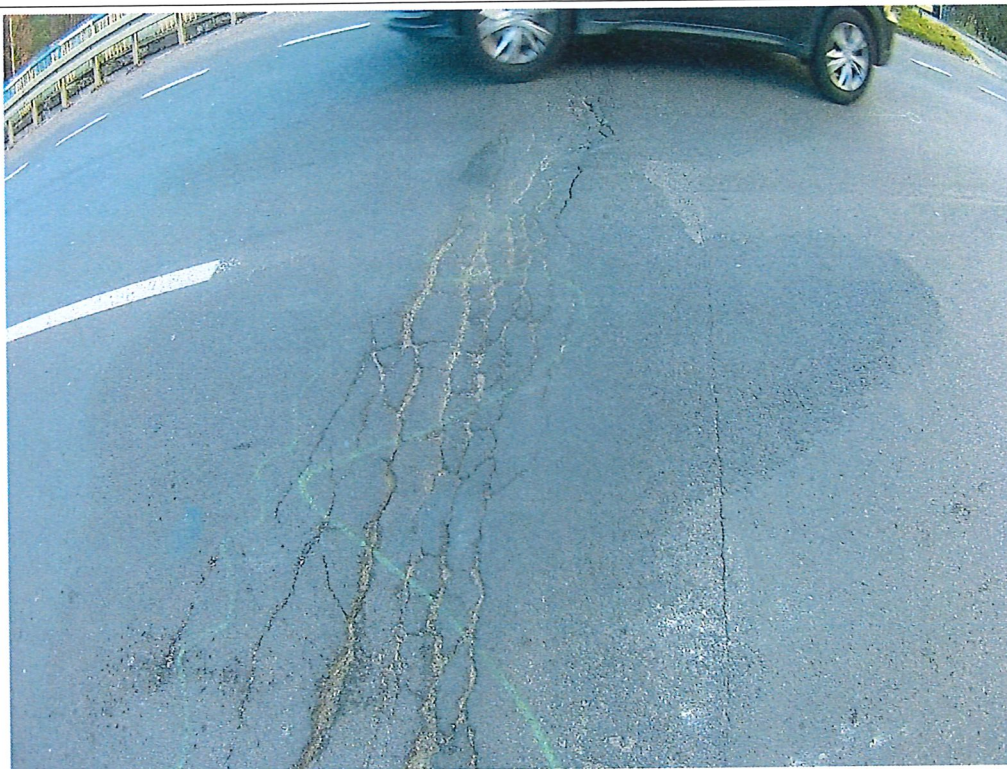
| Lp | Element obiektu | Kod rodzaju uszkodzenia | OCENA stanu | EKSPERTYZA | |
|---|---|---|---|---|---|
| 03 | Nawierzchnia jezdni | NA, WA, CA, RA, DA, PA, UA | 2,0 | NIE | |

Fot. 1. Spękania i ubytki nawierzchni jezdni

| Lp | Element | Kod rodzaju uszkodzenia | Tryb | Jedn. | Ilość | Cena jednostk. | Wartość |
|---|---|---|---|---|---|---|---|
| 03 | Nawierzchnia jezdni | Frezowanie i wbudowanie warstwy ścieralnej | 1 | m² | 210 | 720 zł | 151 200 zł |

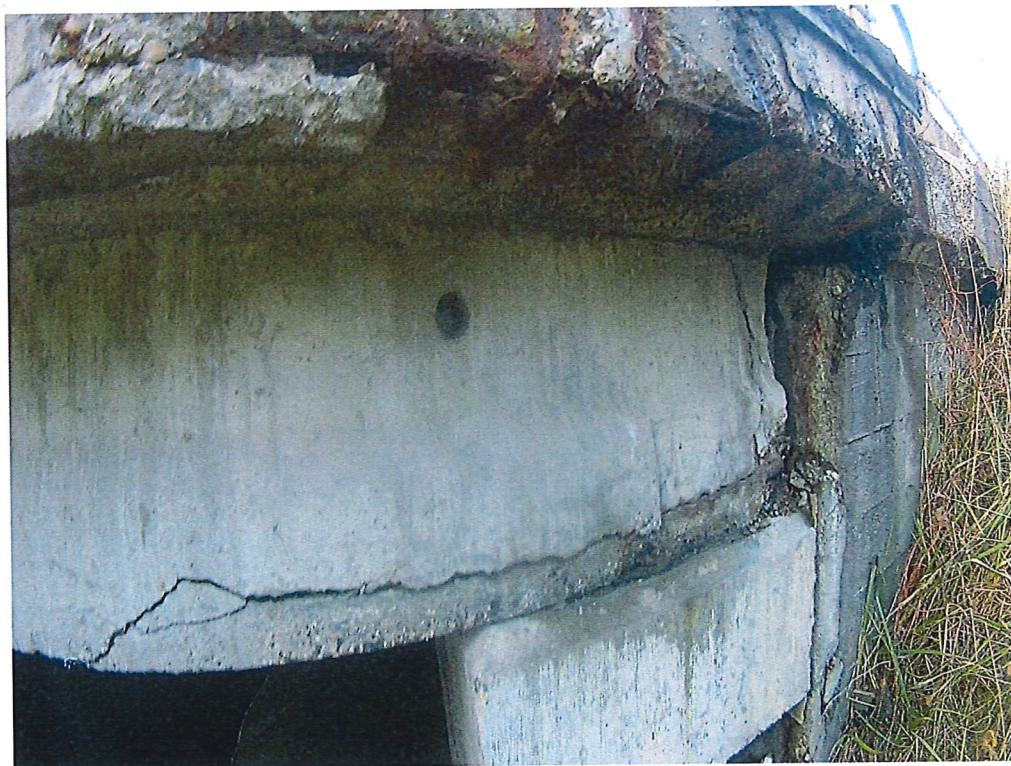
Fot. 2. Spękanie betonu w płycie górnej

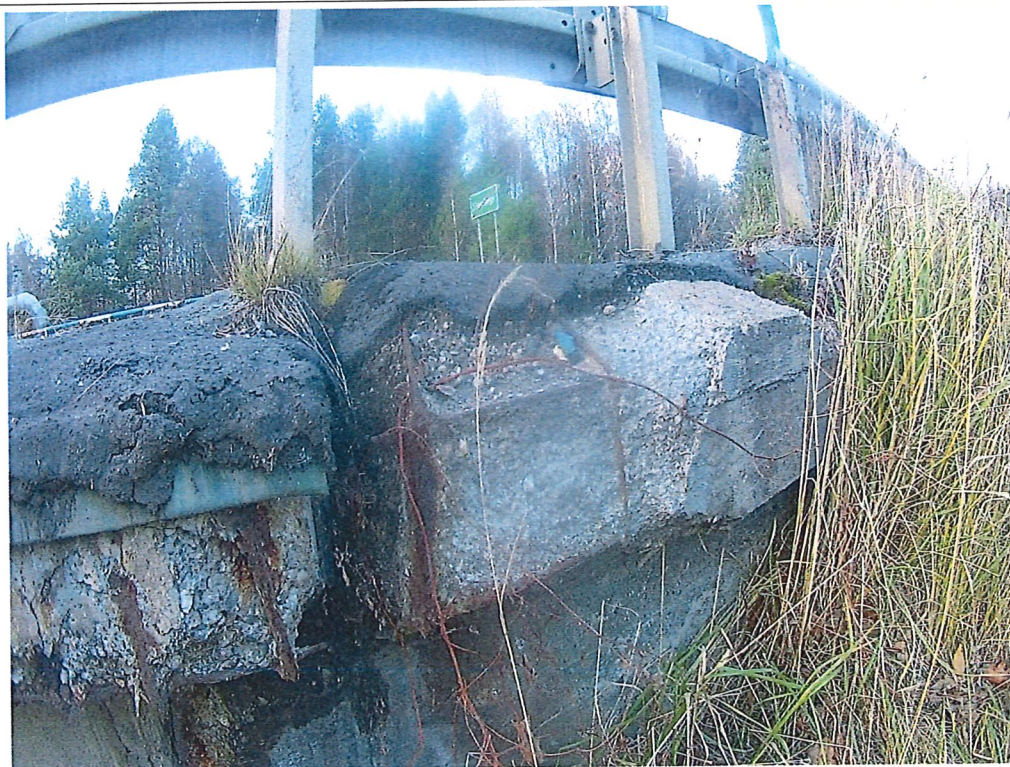
| Lp | Element obiektu | Kod rodzaju uszkodzenia | OCENA stanu | EKSPERTYZA | |
|---|---|---|---|---|---|
| 06 | Belki podporęczowe, gzymsy | NB, WB, OB, UB, RB, KZ | 1,0 | NIE | |

Fot. 3. Ubytki betonu, korozja prętów zbrojeniowych w gzymsie

| Lp | Element | Kod rodzaju uszkodzenia | Tryb | Jedn. | Ilość | Cena jednostk. | Wartość |
|---|---|---|---|---|---|---|---|
| 06 | Belki podporęczowe, gzymsy | WYMAGANY REMONT GENERALNY | A | szt. | 70 | 640 zł | 44 800 zł |

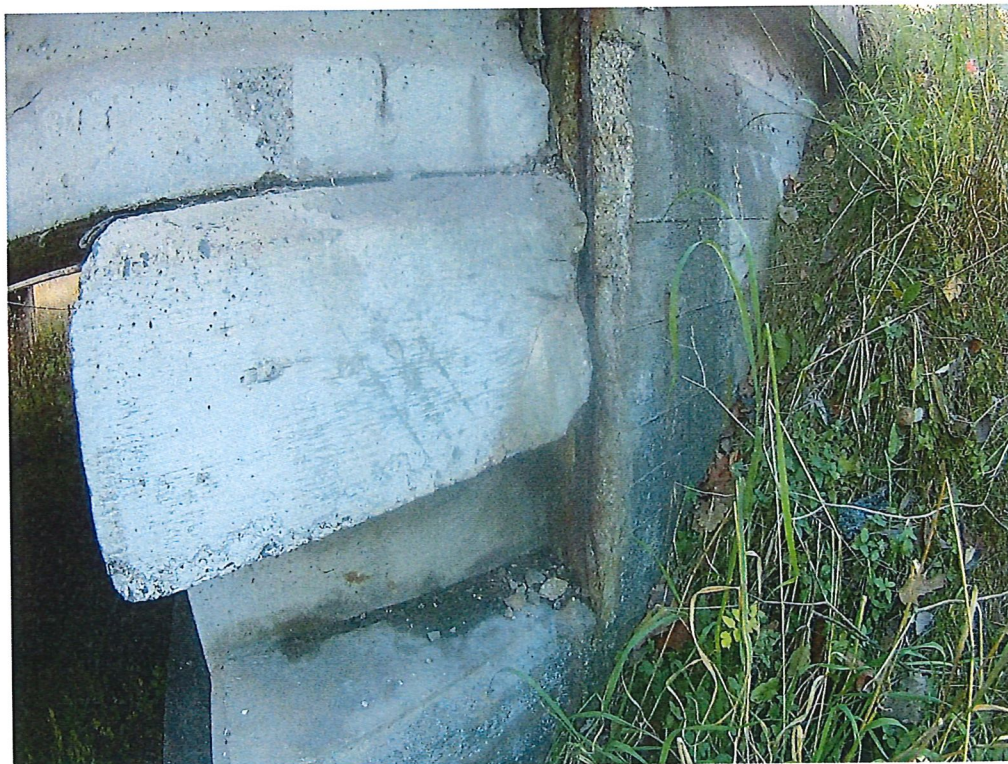
| Lp | Element obiektu | Kod rodzaju uszkodzenia | OCENA stanu | EKSPERTYZA | |
|---|---|---|---|---|---|
| 13 | Przyczółki | NB, WB, OB, UB, RB | 1,5 | NIE | |

Fot. 4. Ubytki betonu w skrzydle ściany przyczółka

| Lp | Element | Kod rodzaju uszkodzenia | Tryb | Jedn. | Ilość | Cena jednostk. | Wartość |
|---|---|---|---|---|---|---|---|
| 13 | Przyczółki | Naprawa i zabezpieczenie antykorozyjne przyczółków i uzupełnienie ubytków gruntu | 1 | m² | 525 | 240 zł | 126 000 zł |
