| | | <b>PROTOKÓŁ OKRESOWEJ KONTROLI - PIĘCIOLETNIEJ</b> | | Nr protokołu: M01 / 2021 | |
| z przeglądu rozszerzonego obiektu mostowego | | | | Posada; dnia: 28.10.2021 | |
| 1 | Nr ewidencyjny (JNI): | [-] | 5 | JAD: | Powiatowy Zarząd Dróg w Belchatowie |
| 3 | Kilometraż: | 3+043 | 7 | Rodzaj i nazwa przeszkody: | rzeka Rakówka |

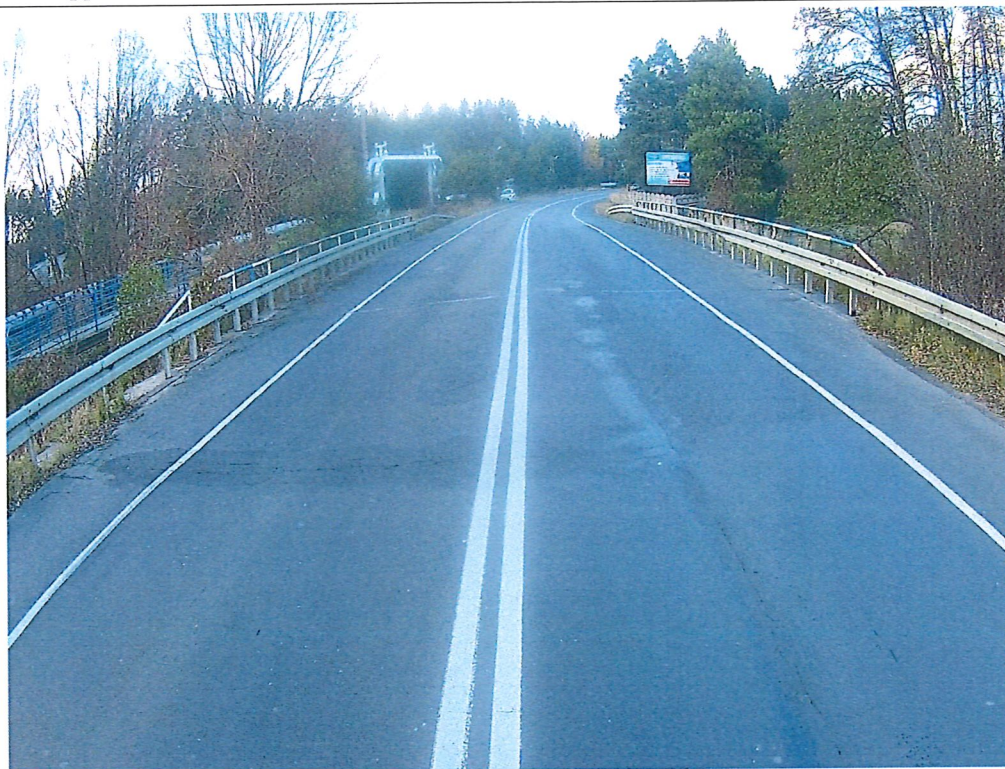
Fot. 1. Widok ogólny na most i na nawierzchnię jezdni

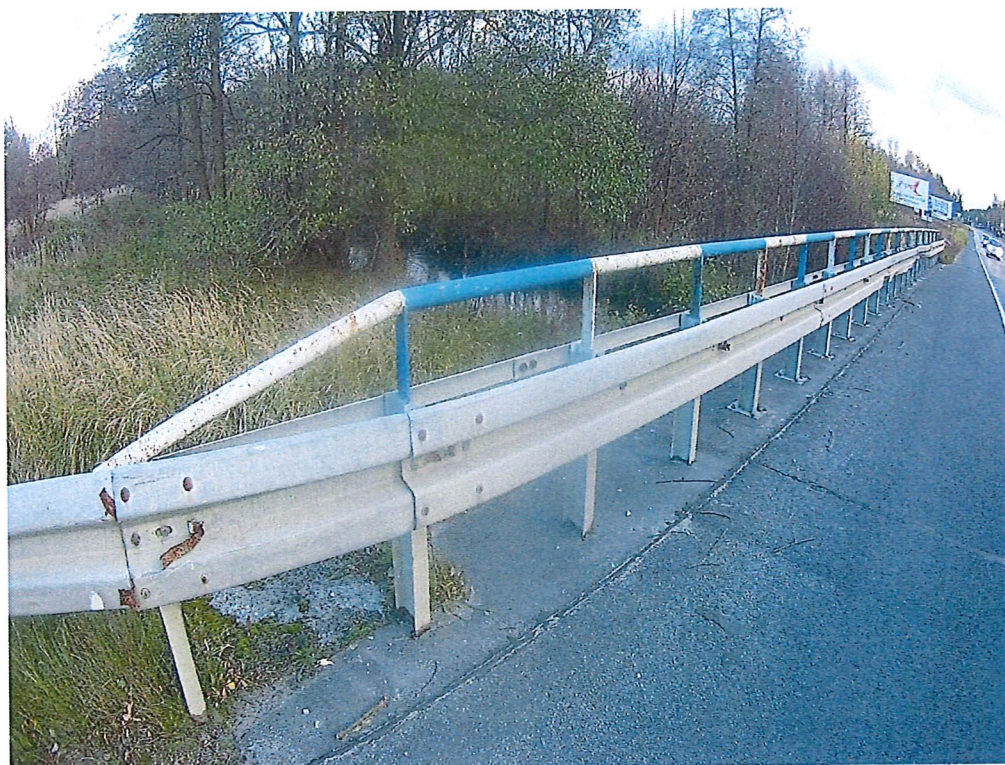
Fot. 2. Widok na barieroporęcz

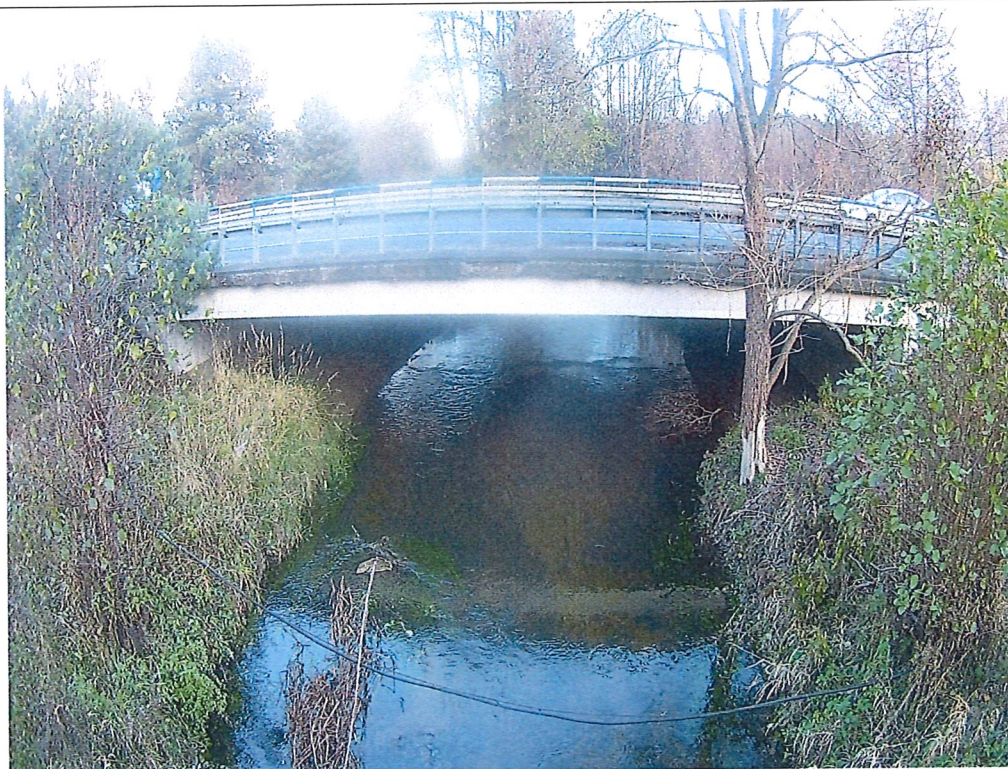
Fot. 3. Widok boczny na obiekt

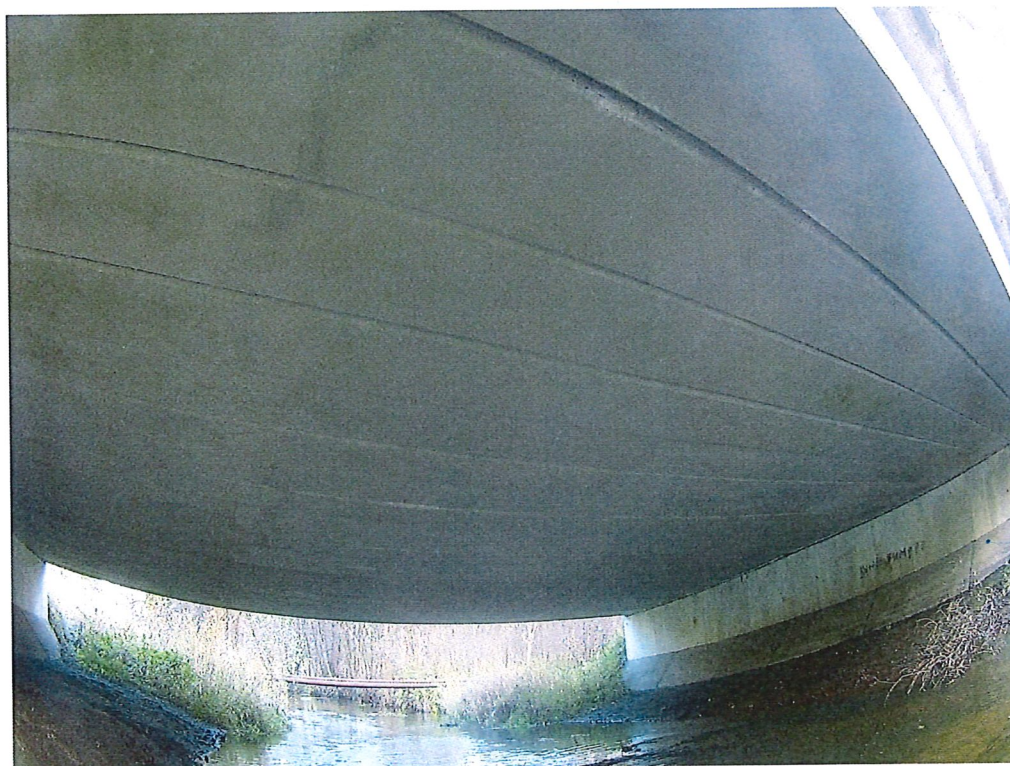
Fot. 4. Widok na most z perspektywy dolnej

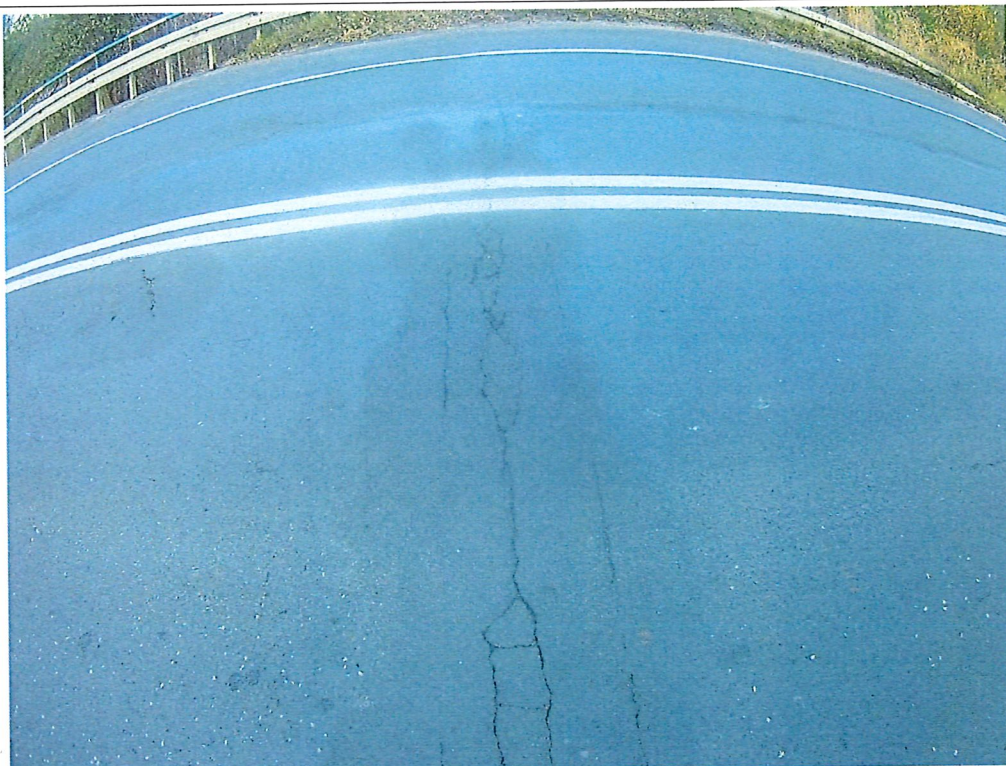
| Lp | Element obiektu | Kod rodzaju uszkodzenia | OCENA stanu | EKSPERTYZA | |
|---|---|---|---|---|---|
| 03 | Nawierzchnia jezdni | NA, WA, CA, RA, DA | 3,0 | NIE | |

Fot. 1. Poprzeczne spękania nawierzchni jezdni

| Lp | Element | Kod rodzaju uszkodzenia | Tryb | Jedn. | Ilość | Cena jednostk. | Wartość |
|---|---|---|---|---|---|---|---|
| 03 | Nawierzchnia jezdni | Remont cząstkowy nawierzchni | 1 | m² | 180 | 130 zł | 23 400 zł |

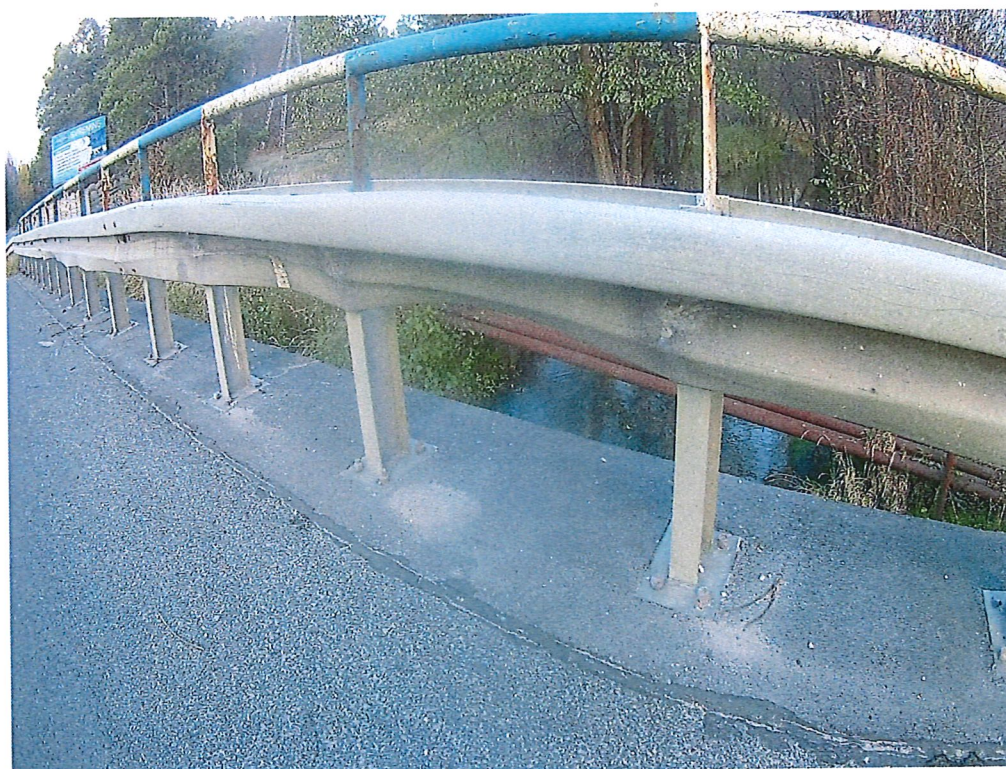
| Lp | Element obiektu | Kod rodzaju uszkodzenia | OCENA stanu | EKSPERTYZA | |
|---|---|---|---|---|---|
| 05 | Balustrady, bariery, osłony | NS, AS, OS, KS | 3,0 | NIE | |

Fot. 2. Deformacja bariery energochłonnej

| Lp | Element | Kod rodzaju uszkodzenia | Tryb | Jedn. | Ilość | Cena jednostk. | Wartość |
|---|---|---|---|---|---|---|---|
| 05 | Balustrady, bariery, osłony | Oczyszczenie mechaniczne i zabezpieczenie powłoką antykorozyjną | 1 | m | 60 | 360 zł | 21 600 zł |

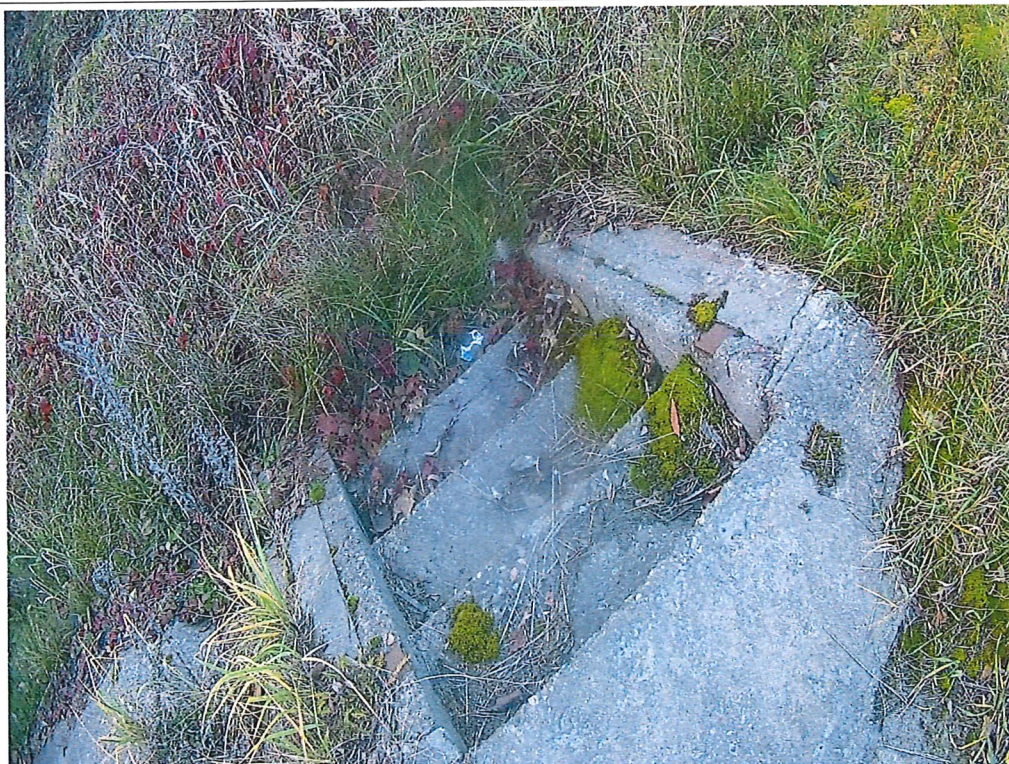
| Lp | Element obiektu | Kod rodzaju uszkodzenia | OCENA stanu | EKSPERTYZA | |
|---|---|---|---|---|---|
| 01 | Nasypy i skarpy | WT, NT | 3,0 | NIE | |

Fot. 3. Nadmierny porost schodów skarpowych

| Lp | Element | Kod rodzaju uszkodzenia | Tryb | Jedn. | Ilość | Cena jednostk. | Wartość |
|---|---|---|---|---|---|---|---|
| 01 | Nasypy i skarpy | Wycinka nadmiernej ilości roślinności | 1 | m² | 600 | 10 zł | 6 000 zł |

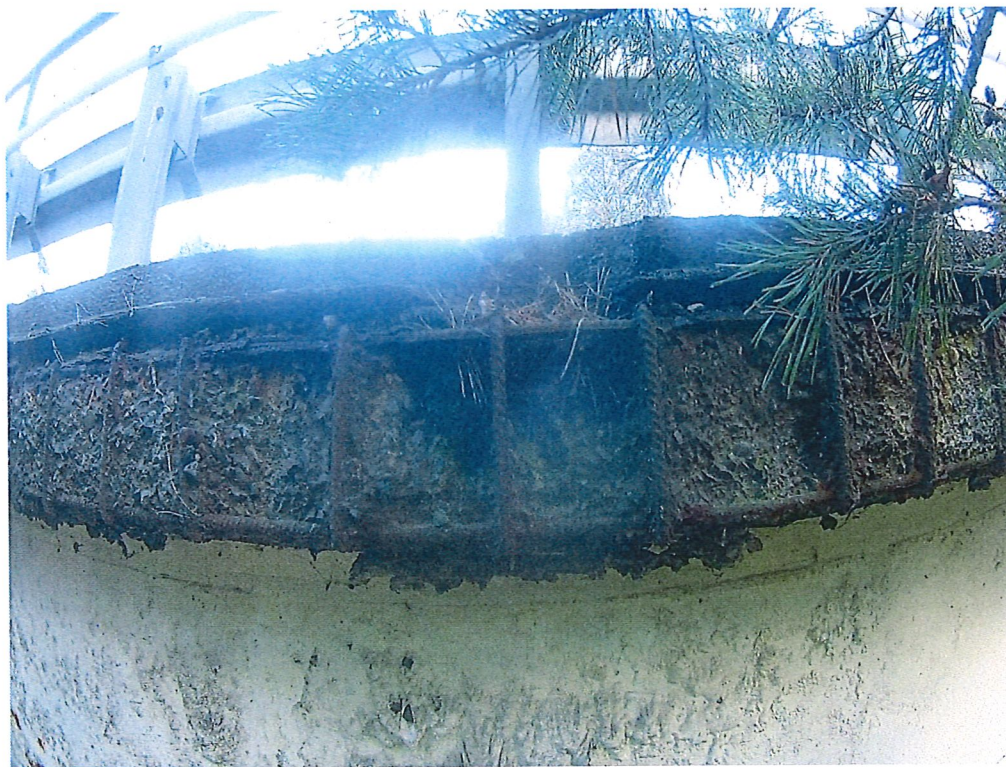
| Lp | Element obiektu | Kod rodzaju uszkodzenia | OCENA stanu | EKSPERTYZA | |
|---|---|---|---|---|---|
| 06 | Belki podporęczowe, gzymsy | NB, WB, OB, UB, RB, KZ | 1,0 | NIE | |

Fot. 4. Ubytki betonu, korozja prętów zbrojeniowych w gzymsie

| Lp | Element | Kod rodzaju uszkodzenia | Tryb | Jedn. | Ilość | Cena jednostk. | Wartość |
|---|---|---|---|---|---|---|---|
| 06 | Belki podporęczowe, gzymsy | WYMAGANY REMONT GENERALNY | A | szt. | 60 | 640 zł | 38 400 zł |
