| <b>Przebudowa drogi powiatowej nr 1902E od skrzyżowania z DW nr 484 do msc. Słok</b> | | | | |
| Branża:<br><b>GEOTECHNIKA</b> | Temat:<br><b>RAPORT GEOTECHNICZNY z badań uzupełniających</b> | | | |

## **Raport Geotechniczny**

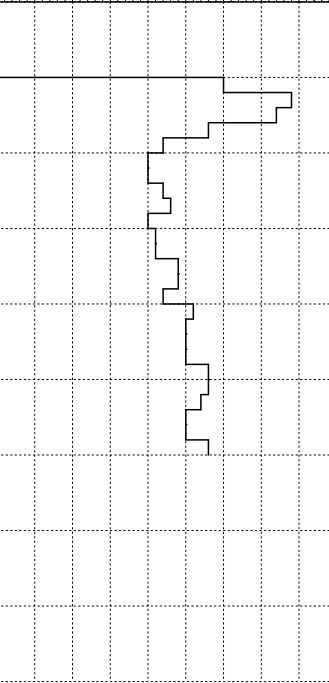
| | | | | 0.16<br>0.50<br>0.80<br>1.0<br>2.0<br>3.0<br>4.0<br>4.50 | Nawierzchnia asfaltowa,<br>czarna<br>Podbudowa z kruszywa<br>naturalnego (kamienie z<br>piaskiem grubym i żwirem),<br>szaro-brązowa<br>Nasyp budowlany (piasek<br>średni ze żwirem),<br>żółto-brązowy<br>Piasek drobny, żółto-szary | -<br>nB(Ps+Ż)<br>Pd | | | | 0.73<br>0.66 | |
